## Acueducto de Segovia: Documentos para una Restauración

# Acueducto de Segovia: Documentos para una Restauración

Francisco Jurado Jiménez  
Arquitecto.

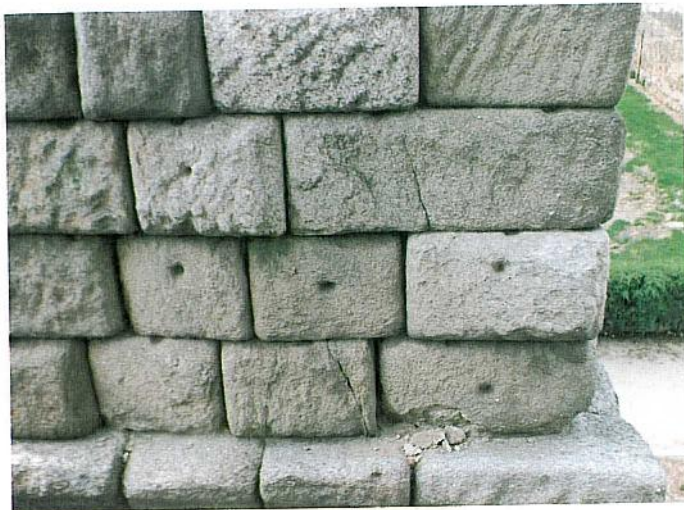
*Pila con sillares aparentemente sanos en su textura superficial (aún conservan el tratamiento original de sus caras mediante escafilado y las hendiduras para que la gafa o tenazas metálicas usadas en el izado de las piedras pudiera agarrar el sillar). Sin embargo aparecen fisuras y desmoronamientos importantes. (Fotografía original de 19x12,5 cm. del propio autor).*

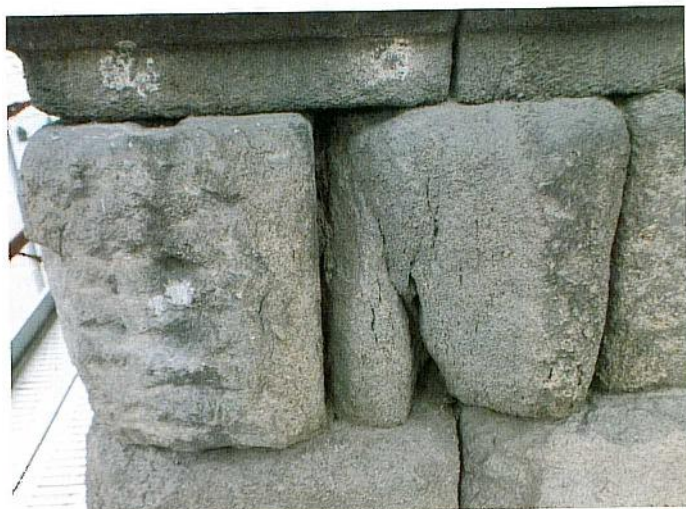
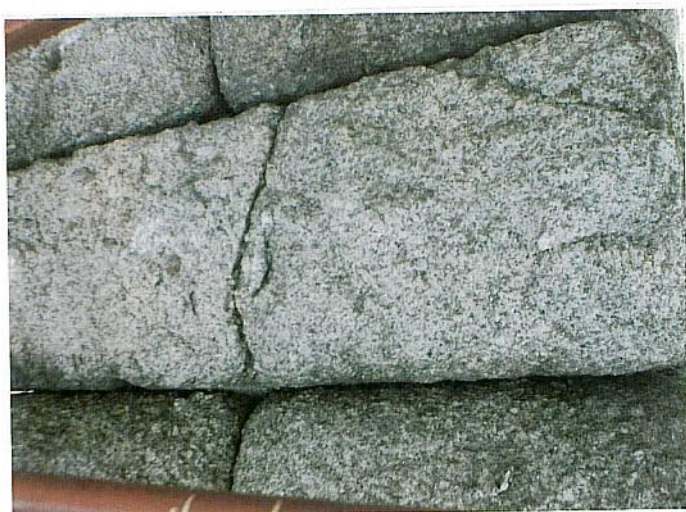
*En muchos casos, una grieta que se ha iniciado justo sobre una junta entre sillares inferiores, acaba dividiendo el sillar en dos partes muy meteorizadas. (Fotografías originales de 19x12,5 c.m. del propio autor).*

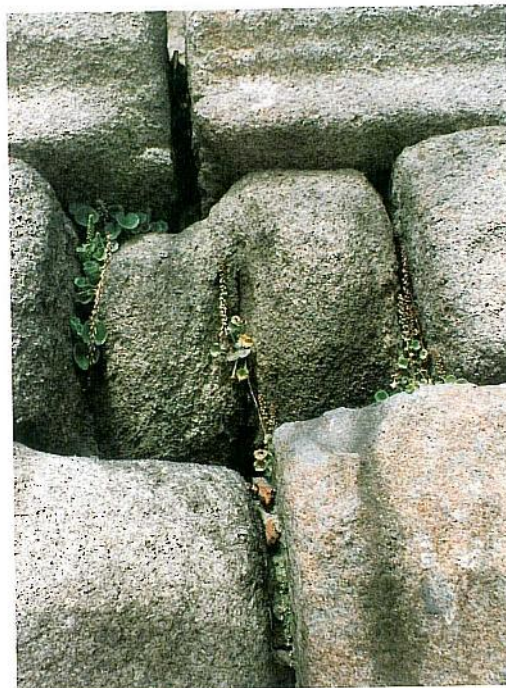
*Los elementos vegetales también juegan su papel en el deterioro arrajgando en el material delezonado depositado en las juntas. (Fotografía original de 19x12,5 cm. del propio autor).*

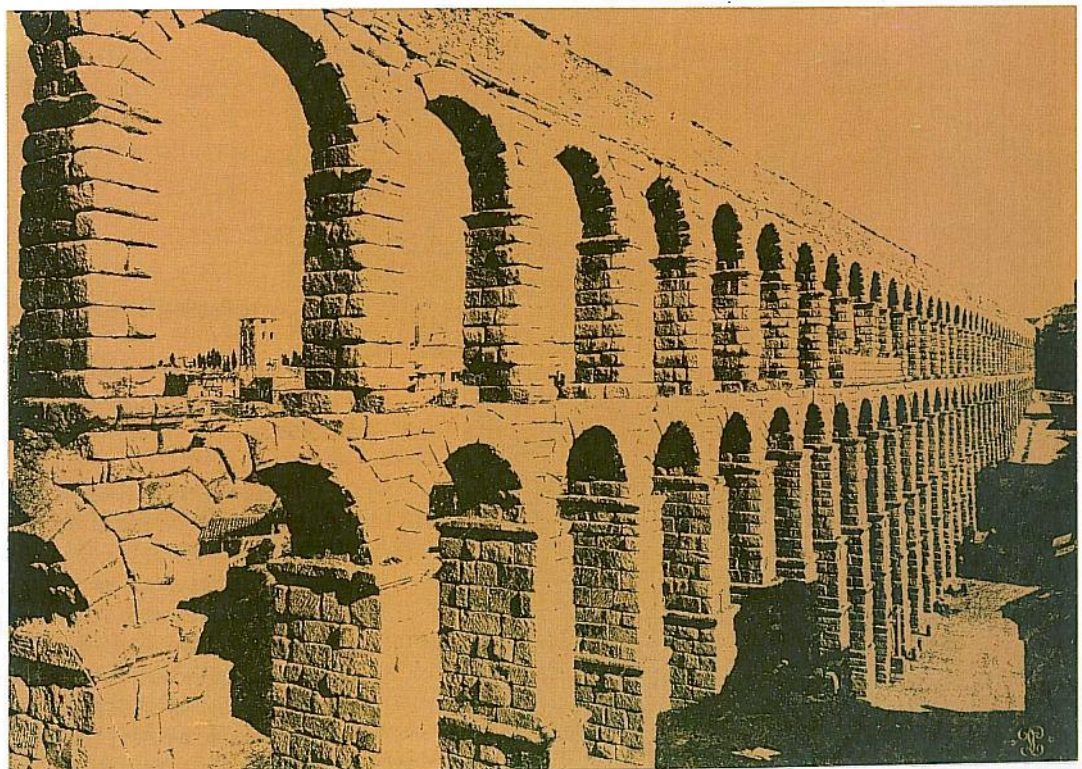
En efecto, es fácil apreciar el deterioro que ha redondeado las esquinas de las pilas de modo que es difícil apreciar in situ el tallado de las esquinas de las pilas que, fácilmente se aprecia en las fotografías de hace un siglo.

Vista del Acueducto desde la muralla en 1868-1867 (a la derecha la plaza del Azoguejo). Se puede observar un mayor detalle en las aristas de pilas y dovelas, hoy día, 130 años después, más redondeadas. (Reproducción de 45x25 cm. del archivo de J. Laurent, facilitada por el Ministerio de Cultura).

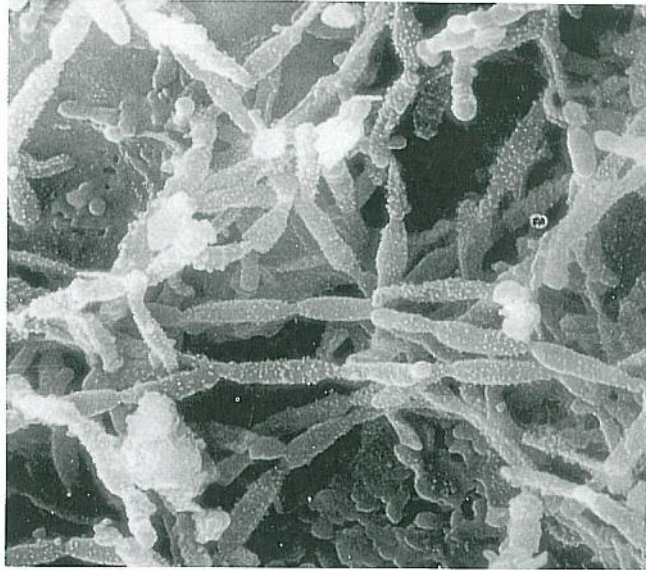
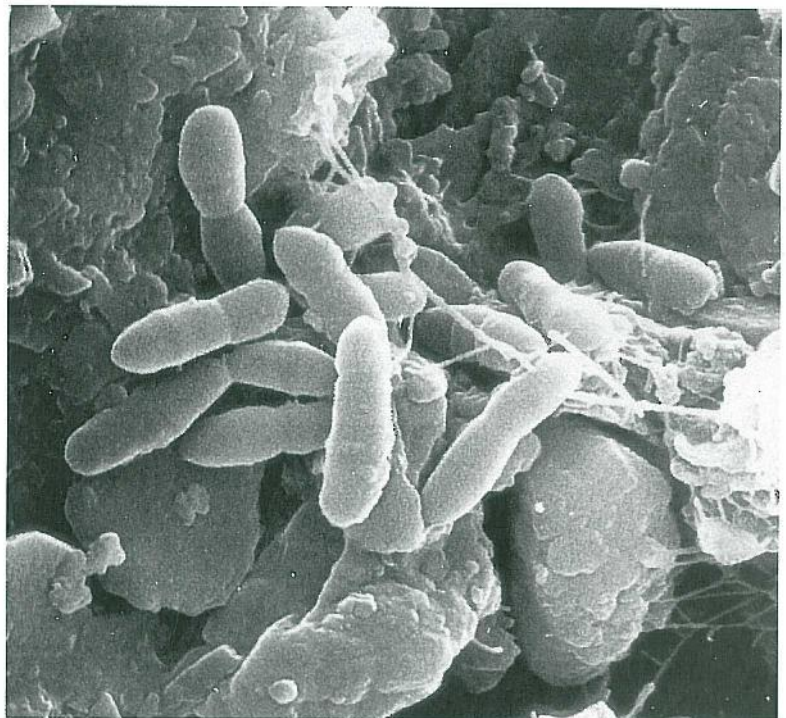
Se observó un nivel anormal de microorganismos, muy alto para el granito.

Es evidente que los microorganismos del ciclo del azufre y los del ciclo del nitrógeno tienen la posibilidad de convertir en ácidos elementos que existen en el ambiente debido a la contaminación atmosférica, atacando, por tanto, al granito.

Fotografías realizadas por microscopía electrónica de barrido, en las que se observa la presencia de granito alterado así como distintos microorganismos (bacterias, hongos filamentosos y levaduras). (Fotografías cedidas por el profesor Fernando Laborda).

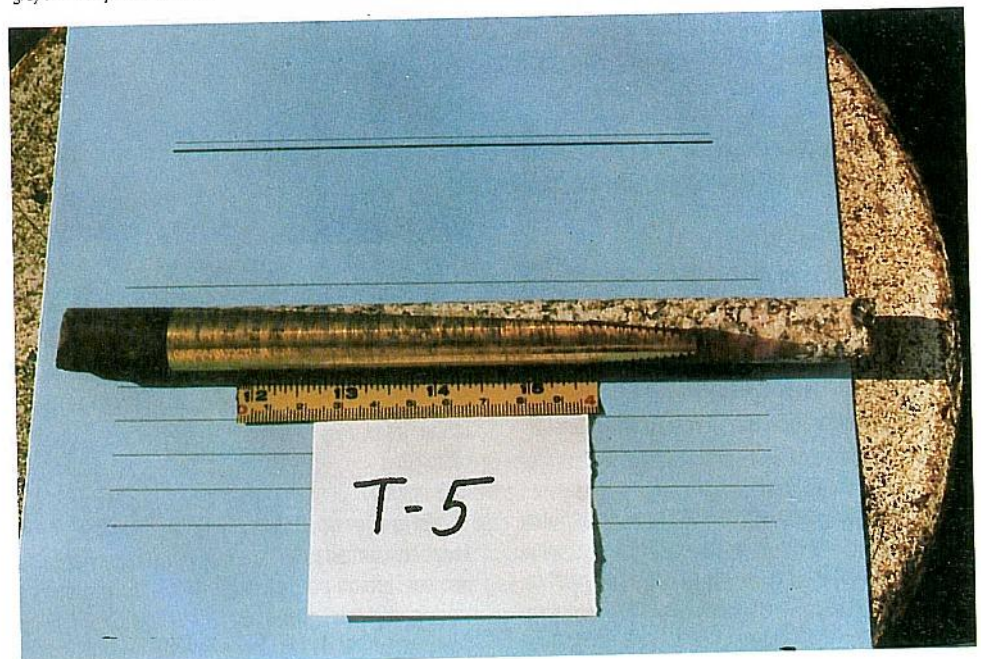
Como consecuencia de este estudio pudimos observar que el estado tanto de los bulones de latón, como de la resina epoxidica y de la impermeabilización del canal, era de perfecta conservación. En particular, no hay ningún tipo de microfisuración en la cara del granito

Fotografía de uno de los testigos extraídos para analizar el estado de los bulonados con latón y resina epoxídica realizados en 1973 (Fotografía cedida por GEOCISA).

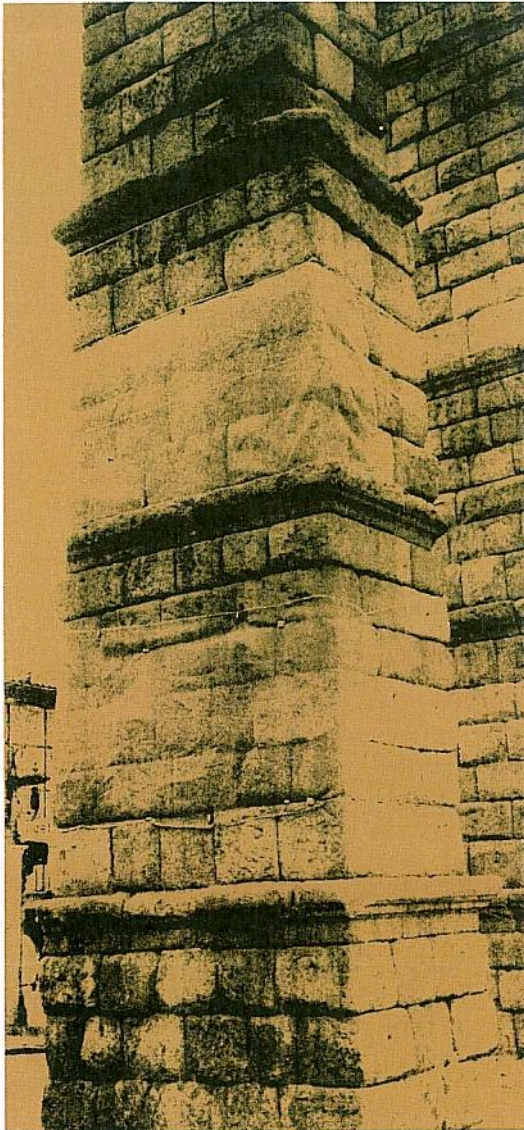
Se han colocado redes de color gris para evitar peligros de desprendimientos de trozos de granito en los sillares más críticos, hasta que se intervenga en ellos. (Fotografía cedida por GEOCISA).

Entre enero y abril de 1993 se colocan protecciones preventivas (mediante redes plásticas de color gris) en zonas muy concretas del Acueducto donde pudiera haber peligro de desprendimientos, de modo que se pu-

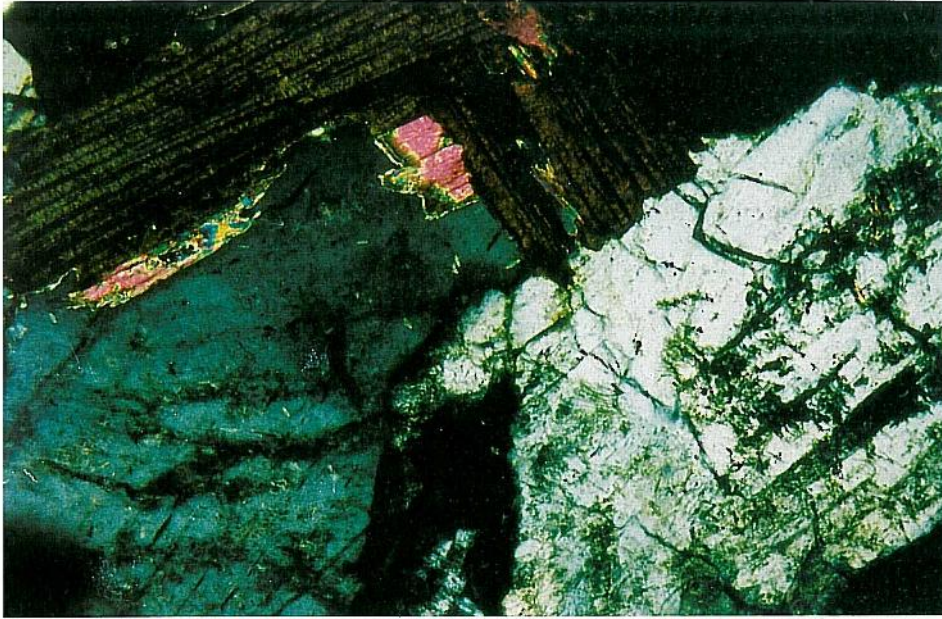
Microfotografía de granito extraído del Acueducto. Se observa cristal de plagioclasa alterado y fisurado, feldespatos potásicos con menor grado de alteración, biotita y moscovita. (Fotografía extraída del estudio de la piedra efectuado por GEOCISA).

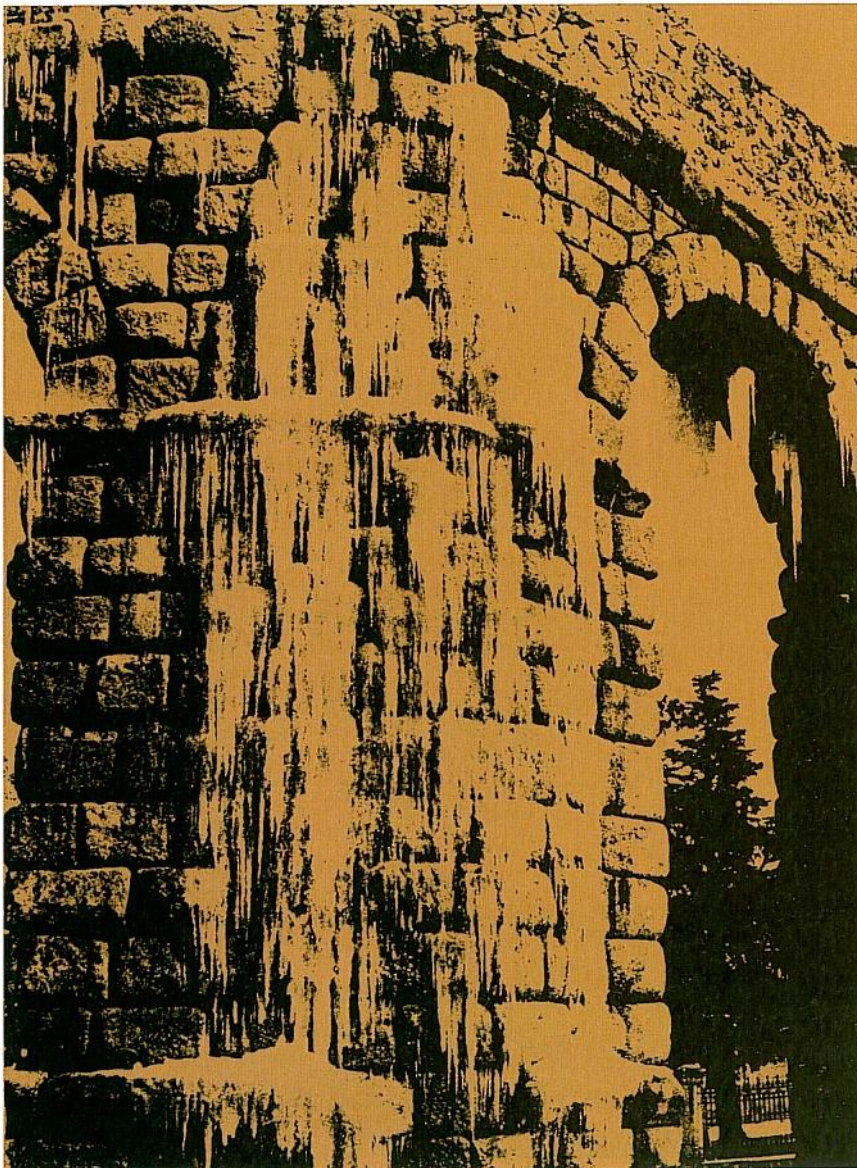
Una idea de hasta qué punto el hielo puede abrir las fisuras en la piedra e incluso separar unos sillares de otros, nos la puede dar esta conocida fotografía de los carámbanos producidos por fugas en la conducción superior, en el codo donde cambia más bruscamente de dirección el Acueducto. (Fotografía extraída del libro de Aurelio Ramírez Gallardo "Supervivencia de una obra hidráulica").

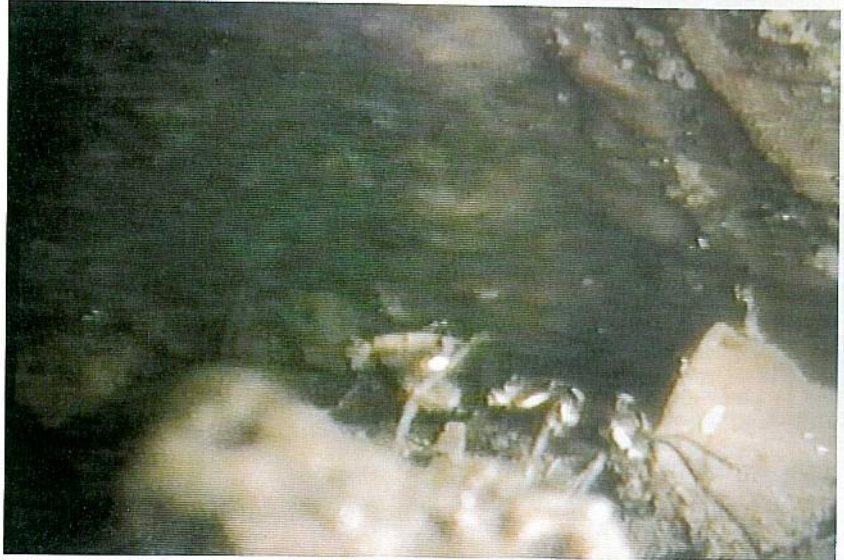
Se puede observar que el interior está incluso más deteriorado que el exterior debido, precisamente, a que las caras de los sillares no están sometidas a lavado y, por lo tanto, tienen una superficie más rugosa.

Se puede concluir que existe una degradación en el interior al menos similar a la que hay por el exterior. Es interesante observar esta degradación, puesto que el nivel de contacto entre un sillar y otro no es el que originalmente fue previsto sino que, debido a pérdidas de volumen, los contactos entre los sillares se realizan de forma puntual y en algunos casos este material de arrastre está funcionando como si fuera aglomerante entre un sillar y otro, sirviendo como almohadilla.

Imagen de vídeo grabada a través del endoscopio, donde se percibe una hormiga en la junta entre sillares. (Fotografía cedida por GEOCISA).
