## Acueducto de Segovia: Documentos para una Restauración

# Acueducto de Segovia: Documentos para una Restauración

Francisco Jurado Jiménez  
Arquitecto.

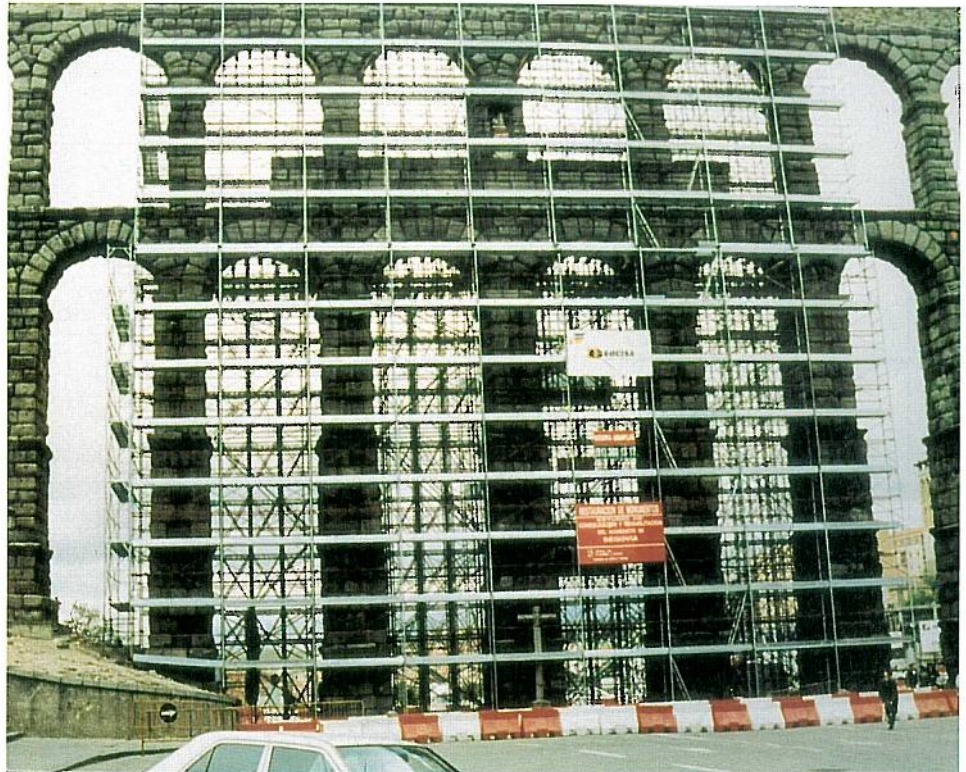
Andamio colocado en julio de 1992 como medida preventiva y como medio de dar accesibilidad para el estudio y la inspección detallada de la zona del sotobanco. (Fotografía proporcionada por la empresa GEOCISA).

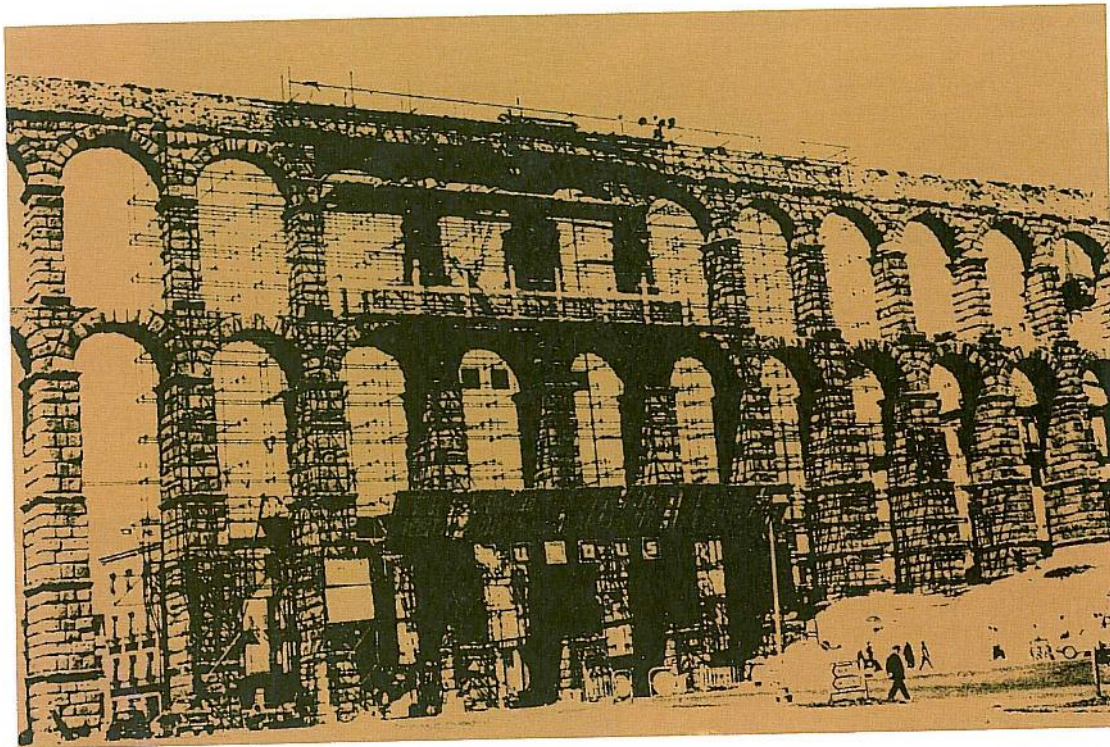
Vista general del andamiaje colocado para realizar los trabajos dirigidos por Fernández Casado en 1973. (Fotografía extraída del libro de Aurelio Ramírez Gallardo "Supervivencia de una obra hidráulica").

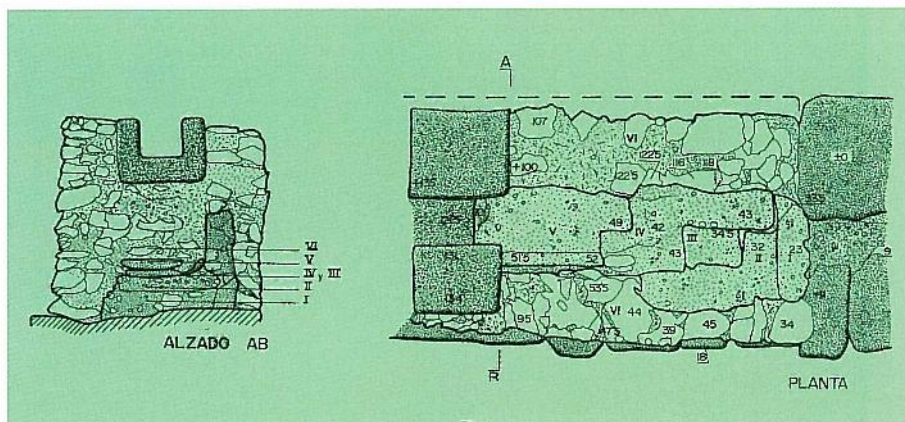
Plano arqueológico de las catas efectuadas en 1973 sobre el canal, donde se aprecia una canal inferior de mayor sección. (Dibujo cedido por el arqueólogo Luis Caballero).

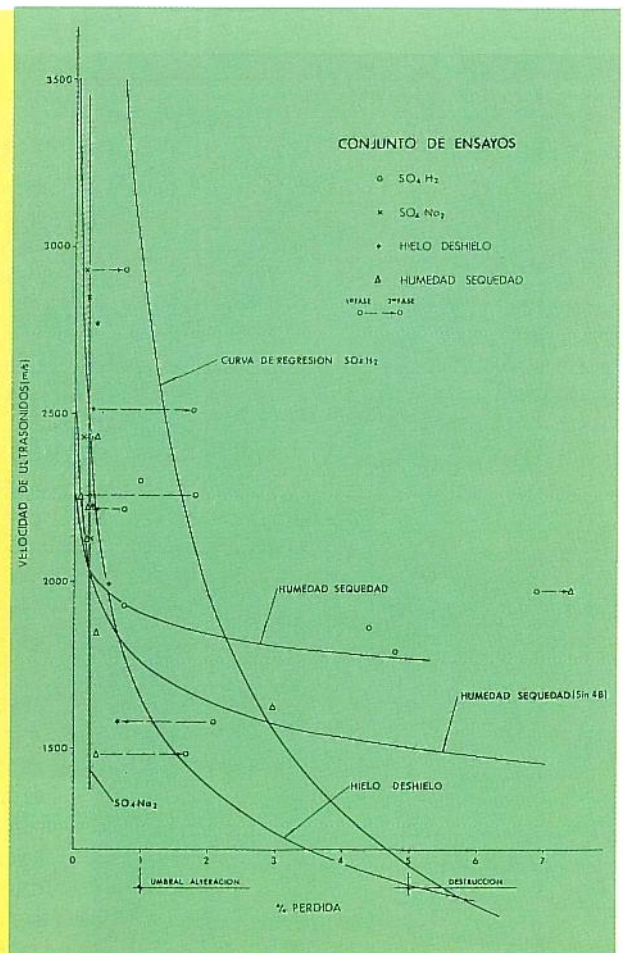
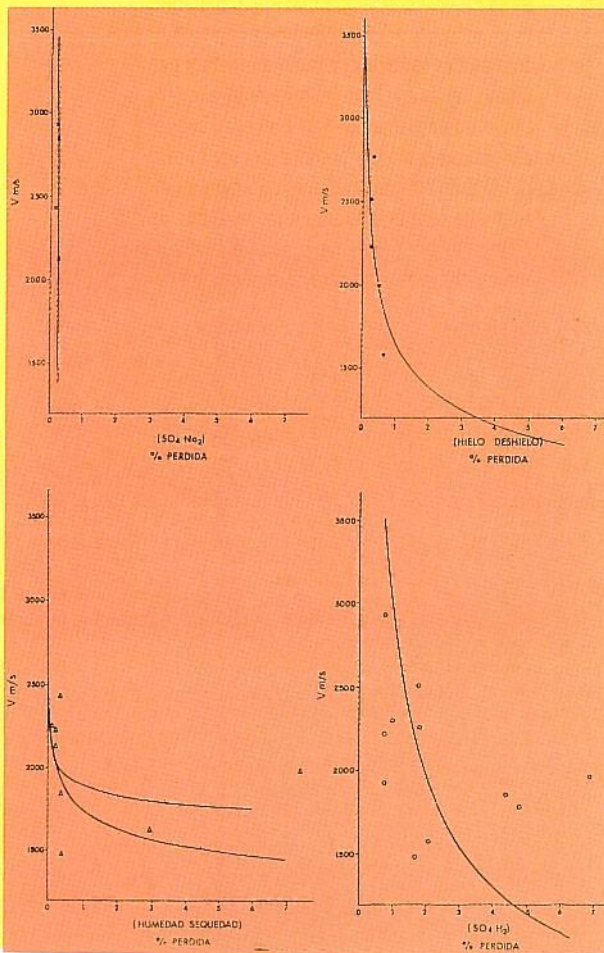
Gráficos en los que se representan las correlaciones entre las pérdidas finales de peso en los ensayos de alteración acelerada y las velocidades de transmisión de ultrasonidos de las muestras analizadas.  
 Se observa cómo las mayores pérdidas se producen con los ciclos de ácido y para velocidades inferiores a 2.000 m/s., correspondiente también con absorciones mayores del 1% y densidades inferiores a 2,6 t/m<sup>3</sup>.  
 (Gráficos extraídos del estudio de la piedra efectuado por GEOCISA.)

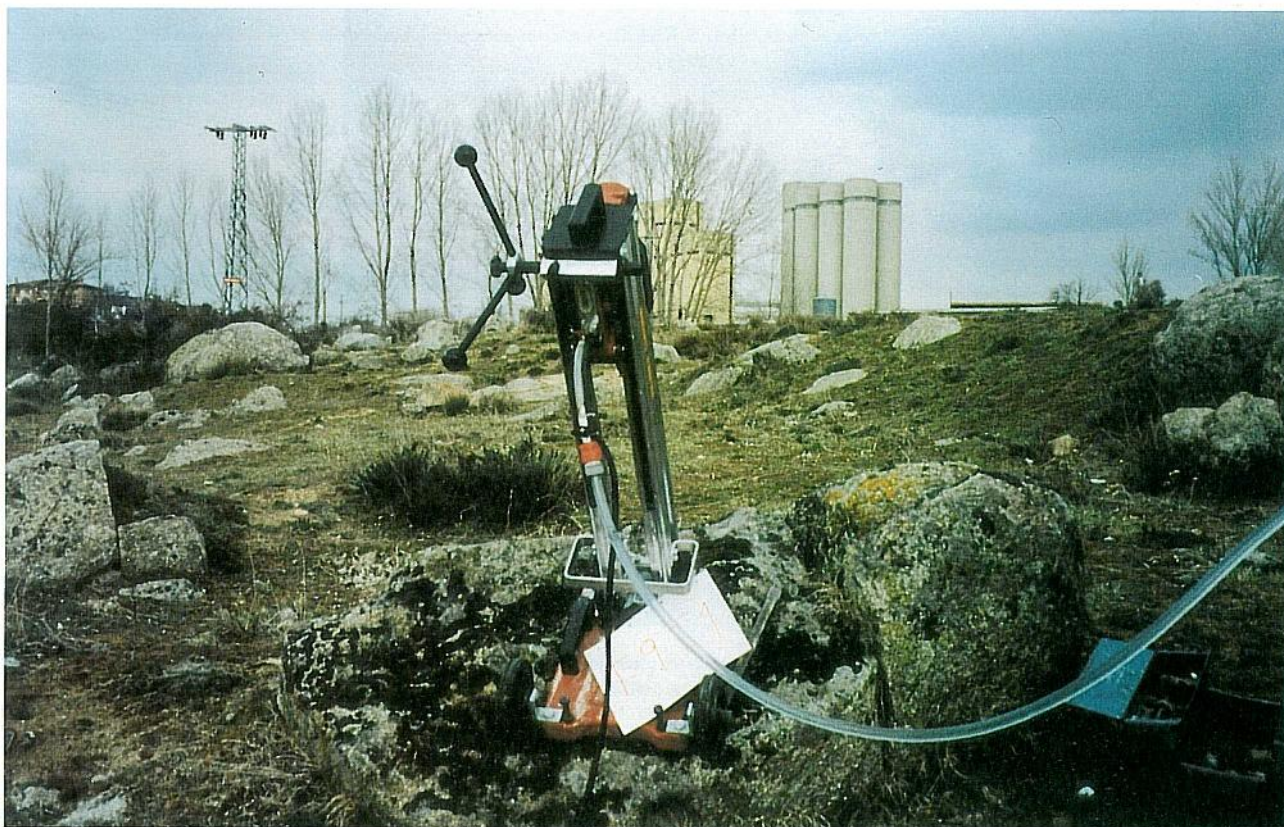
Máquina extrayendo muestras de una tolmera de granito para el estudio litológico. (Fotografía extraída del estudio de la piedra efectuado por GEOCISA).

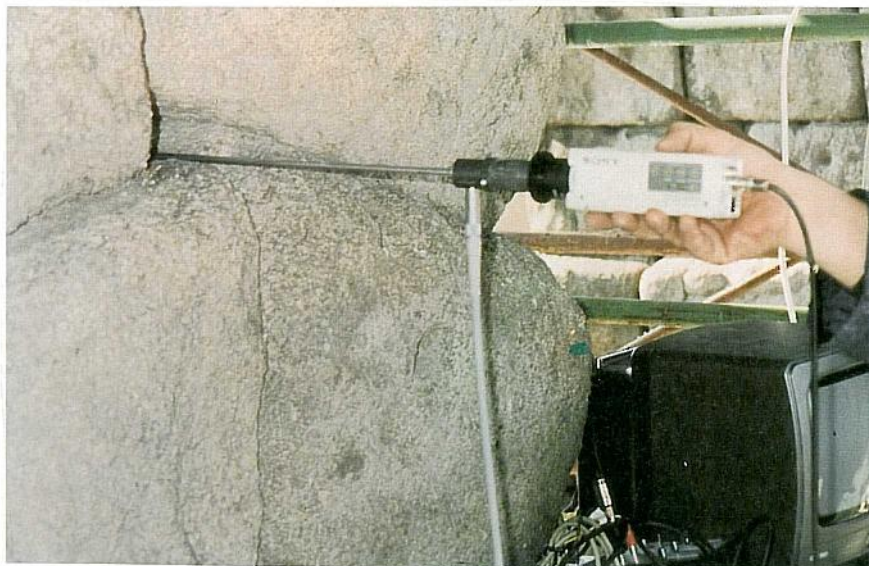
Se puede observar que el interior está incluso más deteriorado que el exterior debido, precisamente, a que las caras de los sillares no están sometidas a lavado y, por lo tanto, tienen una superficie más rugosa.

Endoscopio utilizado para inspeccionar el interior de las pilas entre los sillares. (Fotografía cedida por GEOCISA).
